## ஈழத்துத் தேசத்துக் கோயிலான திருக்கோவில் சித்திரவேலாயுதர் ஆலயம் மீதான அண்மைக்கால ஆய்வு – ஒரு நோக்கு

ந. சுபராஜ்  
இலங்கை தென்கிழக்குப் பல்கலைக்கழகம்

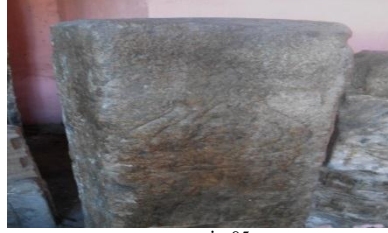
புடம் 01

ஆலயத்தின் அரும்பொருட்காட்சியகமும்  
அங்குள்ள கல்வெட்டுக்களும் (புடம் 01,02)

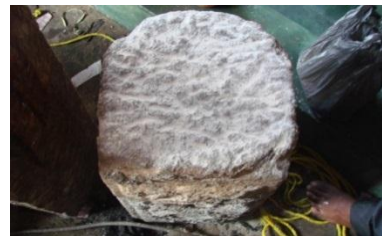
புடம் 09

மா பூசி படியெடுக்கப் பட்ட சாசனம் ஒன்று

வாசிக்கப்படாத ஏனைய ஒன்பது தூண்களிலும் எழுத்துக்கள் இருப்பதை பேராசிரியர் இவ்வாய்வின் போது கண்டறிந்தார். அவை யாவும் தெளிவற்ற வகையில் காணப்பட்டன. (படம் 09) சில கல்வெட்டுக்கள் எண்ணெய் பூசி சுத்தம் செய்து எழுத்துக்கள் இனங்காணப்பட்டன. இருப்பினும் ஆழமின்றி எழுதப்பட்ட எழுத்துக்கள் மிகவும் சிதைவடைந்து காணப்பட்டதனால் வாசகங்களை பூரணமாக வாசிக்க முடியவில்லை. சில தூண்களில் சுண்ணாம்புப் பூச்சு பூசப்பட்டுள்ளது. (படம் 10) அச்சுண்ணாம்பு பூச்சினை அகற்றி முறையான இரசாயன பதார்த்தங்களைப் பூசி படியெடுக்கையில் எழுத்துக்களை சிரமமின்றி வாசிக்க முடிவதோடு ஆலயம் தொடர்பான மேலும் பல தொன்மையான தகவல்களைப் பெற்றுக் கொள்ளலாம்.

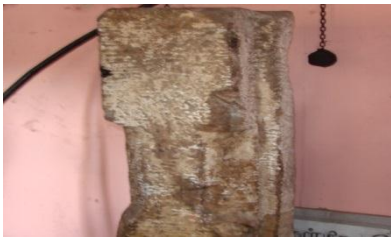
சுண்ணாம்பு பூசப்பட்ட தூண்களில் ஒன்று

அலங்காரம் கொண்ட ஐந்தாவது தூண் துண்டமாக்கப்பட்ட தூண் என்பதால் அதன் முழு அலங்கார அமைப்பையும் அறிய முடியவில்லை. எஞ்சிய பகுதியில் பலாப்பொத்தி அல்லது தாமரை இதழ் போன்ற வடிவம் செதுக்கப்பட்டுள்ளது. ஏனைய நான்கு தூண்களும் சுண்ணாம்பு பூச்சு பூசப்பட்டவை. அதிக அலங்கார வேலைப்பாடுகள் அற்றவை. (படம் 13)

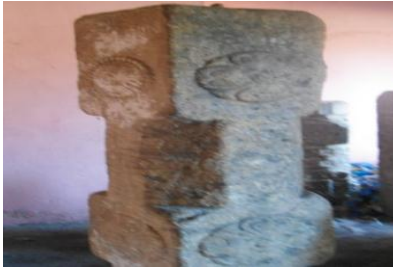
புல்டு 14

அரும்பொருட்காட்சியகத்தில் உள்ள தொல்பொருட்களை விட ஆலயத்தின் வெவ்வேறு இடங்களிலும் பல சாசனங்கள் காணப்படுகின்றன. அவை ஆலயத்தின் பல தேவைகளுக்காகப் பயன்படுத்தப்பட்டு வருவதை அவதானிக்க முடிகின்றது. தேங்காய் உடைப்பதற்கு, கற்பூரம் எரிப்பதற்கு என அவை பயன்படுத்தப்படுகின்றன. (படங்கள் 14, 15) தேங்காய் உடைப்பதற்கு ஒரு அடி நீளமும் ஒரு அடி அகலமும் உடைய சிறு கந்துண்டம் பயன்படுத்தப்படுகின்றது. இதிலும் எழுத்துக்கள் உள்ளன எனப் பேராசிரியர் குறிப்பிடுகின்ற போதிலும் கருநிறம் பிடித்து பழுதடைந்துள்ளதால் அதிலுள்ள வாசகங்கள் தெளிவாக வாசிக்கக் கூடியதாகயில்லை.

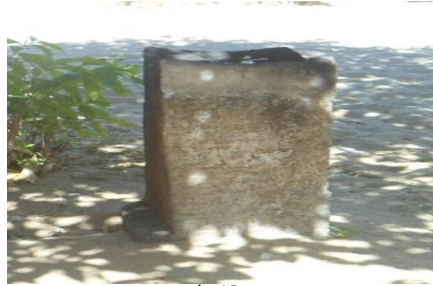
புல்டு 11

வேலைப்பாடுகள் நிறைந்துள்ள அத்தூண்கள் நேர்த்தியானவை. இவற்றில் தாமரை மலர்கள் அதிகம் செதுக்கப்பட்டுள்ளன. இத்தூண்களில் நான்கு ஒத்த தன்மை கொண்டவை. அவை மூன்று பகுதிகளாகப் பிரிக்கப்பட்டுள்ளன. மேற்பகுதியும், கீழ்ப்பகுதியும் ஒரே தன்மையானவை. நான்கு புறமும் தாமரைமலர்களால் செதுக்கப்பட்ட அமைப்பு தூணின் மேலும், கீழும் காணப்படுகின்றது. நடுப்பகுதி எண்கோண வடிவில் காணப்படுகின்றது. (படங்கள் 11,12) இவ்வெண்கோணப் பகுதியில் எழுத்துக்கள் காணப்படுகின்றன.

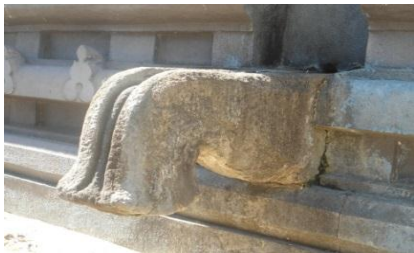
புல்டு 16

மேலும் ஆலயத்தின் அதிஸ்டானம், கோமுகி ஆகியவற்றிலும் எழுத்துக்கள் காணப்படுகின்றன. (படங்கள் 16, 17) அதிஸ்டானத்தில் வர்ணக்கலவைப் பூசப்பட்டுள்ளதனால் அதில் உள்ள எழுத்துக்களை வாசிக்க முடியவில்லை. ஆனால் அதிஸ்டானம் முழுவதும் எழுத்துக்கள் இருப்பதாக பேராசிரியர் குறிப்பிட்டார்.
